井手町 井手小学校校区 通学路対策箇所図

H26対策箇所

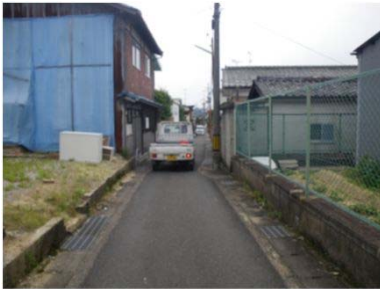
①道路の幅員が狭く、車と児童が近接し危険

<対策メニュー>
・道路の拡幅

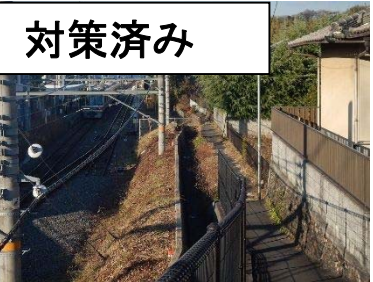
④交通の多い道路の通学が危険

<対策メニュー>
・自由通路の整備

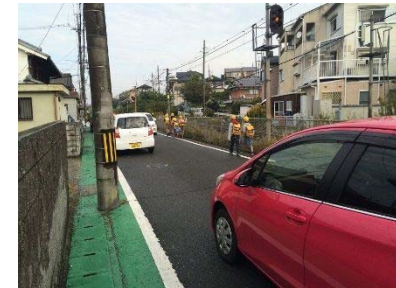
⑤交通が多い幹線道路で歩道がなく危険

<対策メニュー>
・歩道の設置、速度抑制

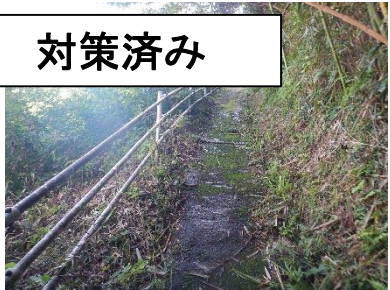
②急な坂道で滑りやすく危険

対策済み

<対策メニュー>
・歩道の設置

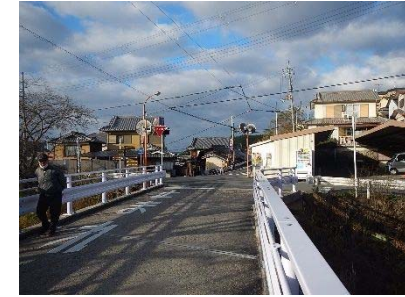
②変則交差点で車も多く危険

<対策メニュー>
・速度抑制

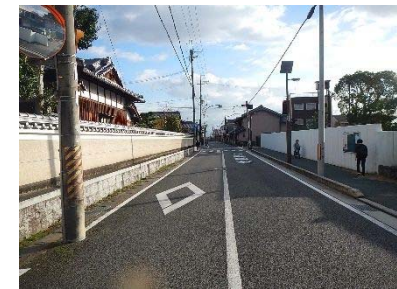
①交通量が多い道路で車が出し危険

<対策メニュー>
・速度抑制

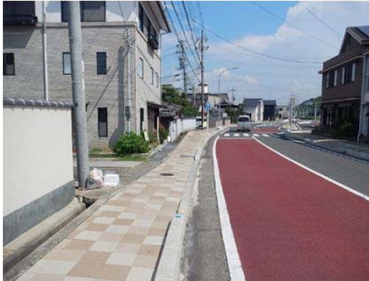
③交通量が多い道路で車が出し危険

<対策メニュー>
・速度抑制、取締強化
